Liegenschaft		Ausführende Firma	
Liegenschaftsbezeichnung	: Musterkaserne	Firma	: Musterfirma
Liegenschaftsnummer	: 123456	Inspekteur	: Max Mustermann
Straße	: Musterstraße	Videodaten	
Ort	: Musterort	Speichermedium	: CD-ROM
		Bezeich. Speichermedium	: Muster01

Ergebnisse der Schachtuntersuchung

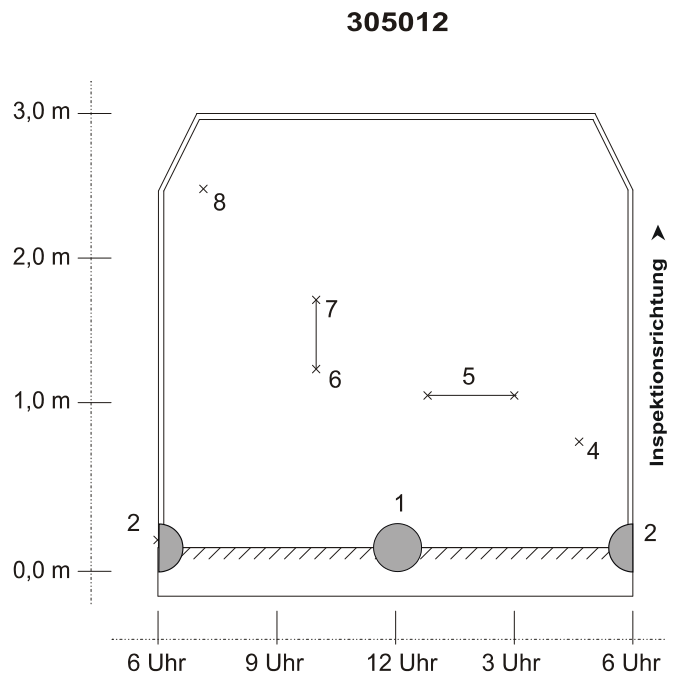
Abwicklung Schacht

Nr.	Station (m)	Bereich	Lage am Umfang	Time-Code	Kode	Quantifizierung 1	Quantifizierung 2	Langtext
				1251423	DDB A			Inspektionsanfang
1	0,00	J	1200	1251489	DCA B			Anschluss - freier Zulauf im Gerinne
	0,00	J	1200	1251495	DCG AB	250 [mm]		Anschlussleitung - kreisförmig - Anschluss entwässert aus dem Schacht oder der Inspektionsöffnung
2	0,04	J	0600	1251500	DCA B			Anschluss - freier Zulauf im Gerinne
	0,04	J	0600	1251505	DCGAA	250 [mm]		Anschlussleitung - kreisförmig - Anschluss entwässert in den Schacht oder in die Inspektionsöffnung
3	0,10	I		1251512	DCI A	250 [mm]	250 [mm]	Gerinne - Gerinne schadhaf
4	0,90	F	0500	1251578	DBF AA			Infiltration - Schwitzen - durch die Wand des Schachtes oder Inspektionsöffnung
5	1,10	F	0103	1251589	DAB BB	2 [mm]		Rissbildung - Riss - horizontal
6	1,40	F	1000	1251594	DAB BA A1	2 [mm]		Rissbildung - Riss - vertikal (Anfang)
7	2,10	D	1000	1251594	DAB BA B1	2 [mm]		Rissbildung - Riss - vertikal (Ende)

8	2,80	C	0700	1251690	DAQ D	1 [Stück]		Schadhafte Steighilfen - verbogenes Steigeisen
9	2,95	A		1251713	DCM A			Schmutzfänger unter der Abdeckung - Schmutzfänger vorhanden ohne Schäden
				1251752	DDB B			Inspektionsende
